能登半島地震からの復興に向けて

NO. 4
2024年5月

一金沢からの報告一

「本号(No.4)では、歴史的な建築物について、耐震性の特徴や法制度上の位置づけを説明し、地震による被災実態と今後の復興のあり方を報告することにした。

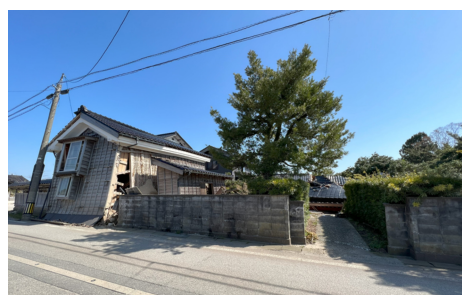
写真3は、大きな屋敷であるが、主屋が倒壊、土蔵は大きく傾いている。筆者の現地調査の印象でも土蔵は損傷している事例が多くみられた。写真4は1階が完全に倒壊した家屋である。いずれも空き家とは限らないが、構造材が老朽化していた可能性がある。

写真3 右奥の主屋が倒壊、左が土蔵が傾く（珠洲市正院）

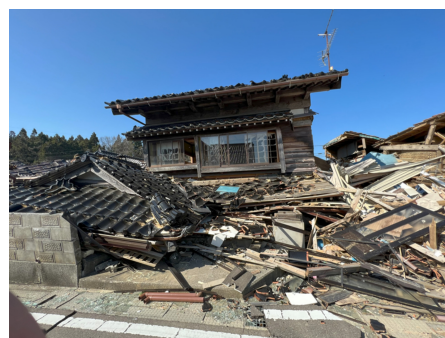
写真4 倒壊した家屋（珠洲市蛸島）

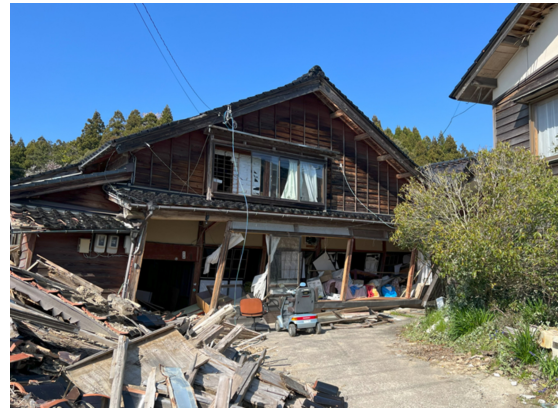
写真5は地震により大きく傾斜している建物である。1階の柱が斜めになっている。この場合、間口方向に壁が少なく横からの力に耐えられなかったものである。一般的に歴史的な建物は間口方向に開口部が多く地震力に弱い場合が多い。納屋などでも入口を大きくして物を置くスペースを広くとるなど、そうした傾向がみられる。

写真5 大きく傾斜した家屋(珠洲市蛸島)

構造材を検査して腐朽等して劣化している場合には、新材に取り換えたり、柱の下部などを取り替える「根継ぎ」などをする。また、間口方向などに壁が少ないなどの場合、間取りを工夫して壁が少ない方向、箇所壁を新設する。その際、腰壁や垂れ壁も有効である。さらに、壁を強くするため、建物全体と一緒に変形する面格子なども提案されている。(写真7)

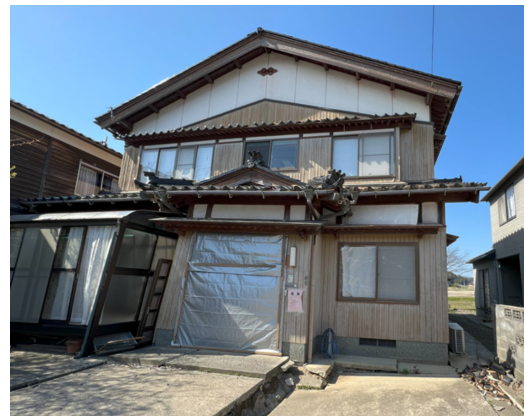
今回の地震では在来工法による建物の被災も多くみられた。写真6は在来工法の建物の被災例であるが、かなり損傷し、応急危険度判定も「赤(危険)」とされている。

写真6 在来工法の建物の被災例(珠洲市正院)

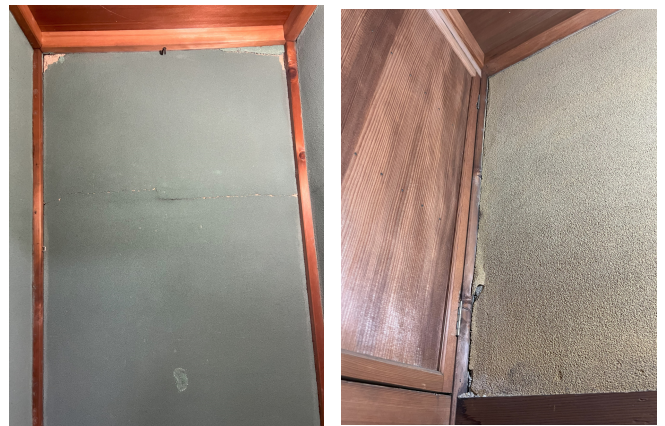
その結果、72軒について報告が得られ、「損傷無し」は30軒（42%）であり、「損傷有り」は37軒（51%）、「不明」は5軒（7%）である。「損傷有り」の内容は、軸組など主要構造に問題があるものはみられず、地震の揺れに伴う土壁の隅部の一部はがれや、土壁と窓枠や柱のずれやわずかな土壁の損傷がみられるものがほとんどある(写真8)。

写真8 壁と柱等の一部の壁の剥落
