能登半島地震被災地におけるデザイン誘導による復興住宅の外観変容の実態

－輪島市門前町總持寺周辺地区を対象として－

MODIFICATION OF EXTERNAL DESIGN OF HOUSES TO DESIGN CONTROL BY NOTO PENINSULA EARTHQUAKE

－ A case study of central district around *Sojiji-temple* in Wajima city －

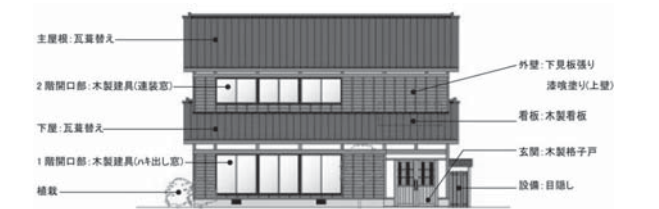
図2 「街なみ修景助成金」における目標建築物像 (出典: 参考文献9)

輪島市(旧門前町)は、「總持寺周辺地区まちづくり要綱」を制定し、建築物の色彩・素材・形状に関する基準を設けている(図2)。2004年度より、民間建築物の外観修景工事費用の一部を助成する「街なみ修景助成金」を創設し、デザイン誘導を図ってきた。その後、2010年度に策定された「輪島市景観計画」¹⁰⁾では、總持寺周辺地区を景観重点地区に指定し、まちづくり要綱の内容を基本とした景観形成基準(表2)を新たに設け、より積極的な景観形成を図っている。

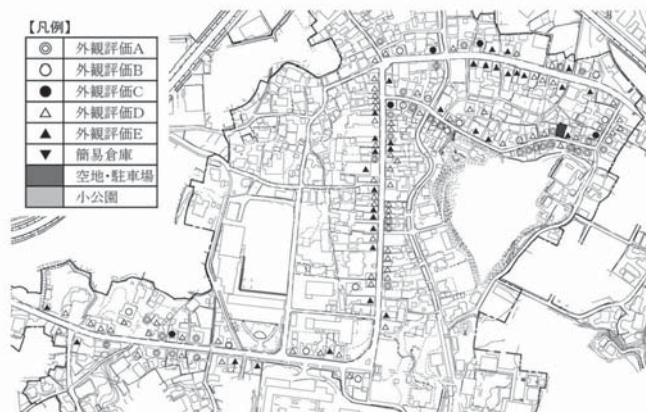
図 4 外観評価別の住宅分布図(2002 年時点)

4・5 に示す。2011 年時点で景観向上に寄与する住宅の割合が高いのは、たて町通り(65.4%)、よこ町通り(61.3%)、駅前通り(51.8%)である。また、空地率はたて町通り(4.1%)に比べて、表参道(23.5%)、駅前通り(18.5%)、よこ町通り(18.2%)では高率となっている。

主要通りのうち商店街を形成しているたて町通りと駅前通りは外観評価 A・B・C の住宅率が增加している。特にたて町通りは外観評価 A の住宅率が大幅に増加したのに加え、空地の発生も少ないことから、地区内で特に景観向上が進展したといえる。一方、住宅地であるよこ町通りは震災前から外観評価 A の住宅の構成比が高く、これらの住宅が震災後も維持されたが、空地が増加したことで町並みの連続性が一部途切れている。また、表参道では外観評価 A・B・C の住宅率が震災の前後で横ばいであり、空地も多く発生したことから、他の主要通りと比べて景観向上が進展しなかったといえる。
